Wiesbaden, August 2013

## Mögliche Schwachstellen im Primärkreislauf des tschechischen Atomkraftwerkes Temelin 1

Gutachterliche Kurzstellungnahme im Auftrag Bündnis 90/Die Grünen  
Bundestagsfraktion

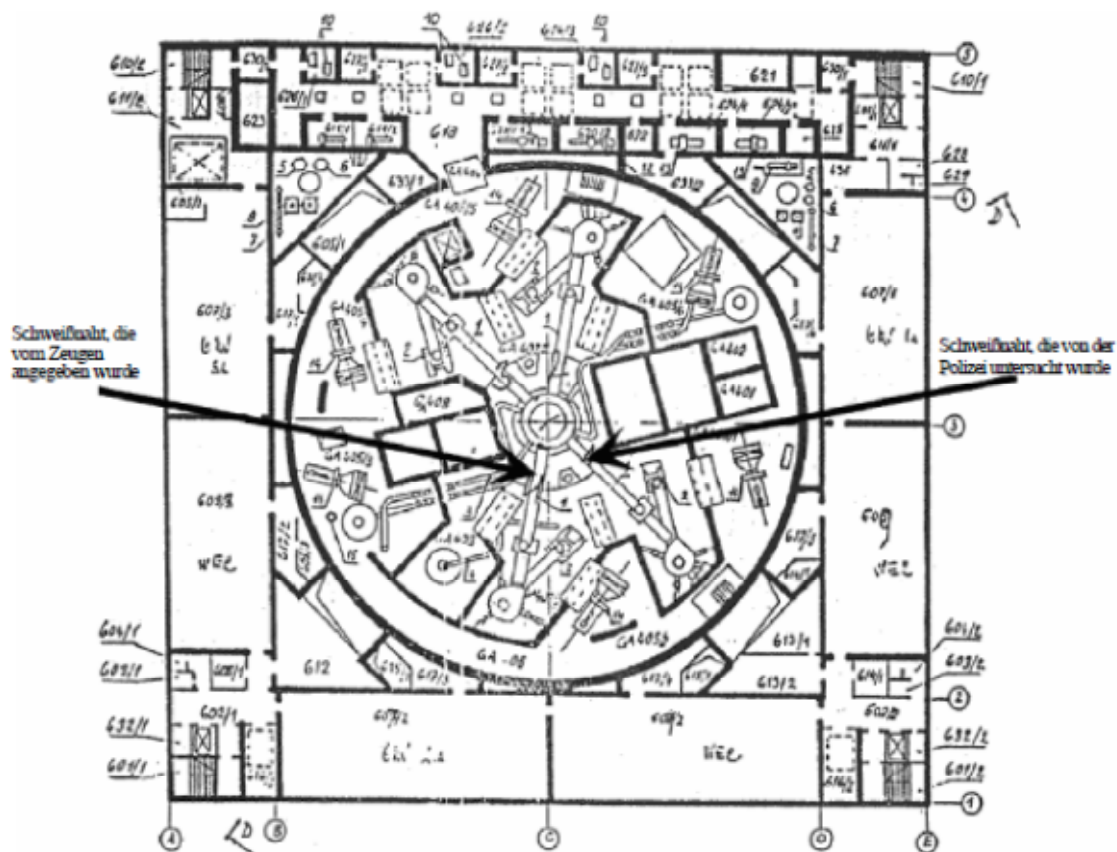
Dies ist eine Kopie der Zeichnung, die SUJB bei einem Treffen mit der SUJB Präsidentin Dana Drabova und Inspektorin Jana Kroupova am 22.09.2000 übergeben wurde.
